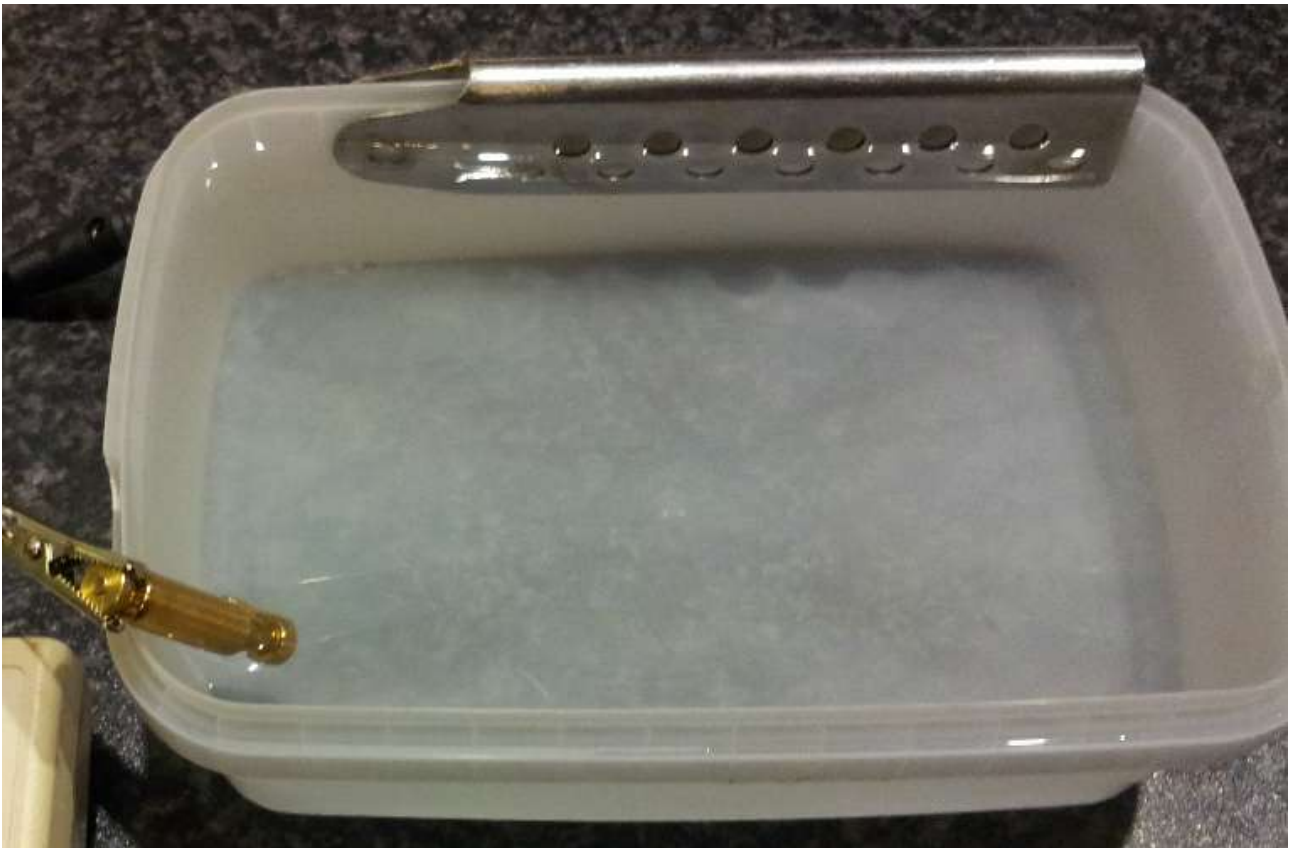
Ovenstående er en lille testopstilling , hvor der er brugt en skål med en spsk. almindeligt køkkensalt opløst i vandet. Herefter er anoden forbundet til stålskinnen og kathoden er forbundet til en messingkrog fra et forsejl. Stålskinnen er en reservedel fra en rig og er fremstillet af syrehærdet stål. (A4 stål). Herefter blev der sendt 300mA gennem vandet i 48 timer, og det gav nedenstående resultat. 300mA er en strøm der er 18 gange mindre end strømforbruget i en enkelt forlygtepære på en bil.

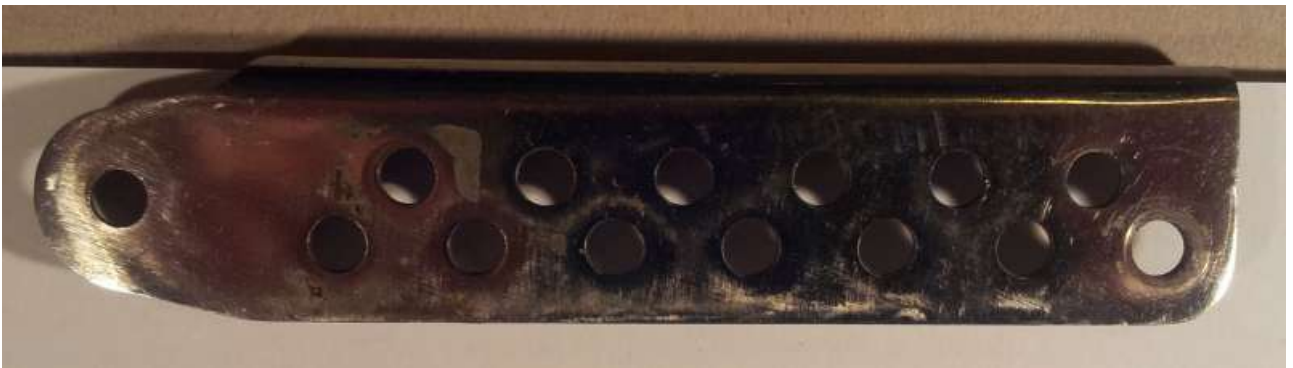
Ovenstående er et billede af skinnen før den blev udsat for galvanisk tæring. Herunder kan du se skinnen efter de 48 timer. Det kræver ikke meget fantasi at forestille sig virkningen på f.eks. en skrueaksel efter en sommer i vandet med en væsentligt lavere strømstyrke.
